### Bilmotorspruta brandbil Volvo LV127 1940

Levererad som flakbil med dubbelhytt 1941. Bil nr 19 till 1945, bil 35 till 1947 och därefter bil 13. Slopades 1963.

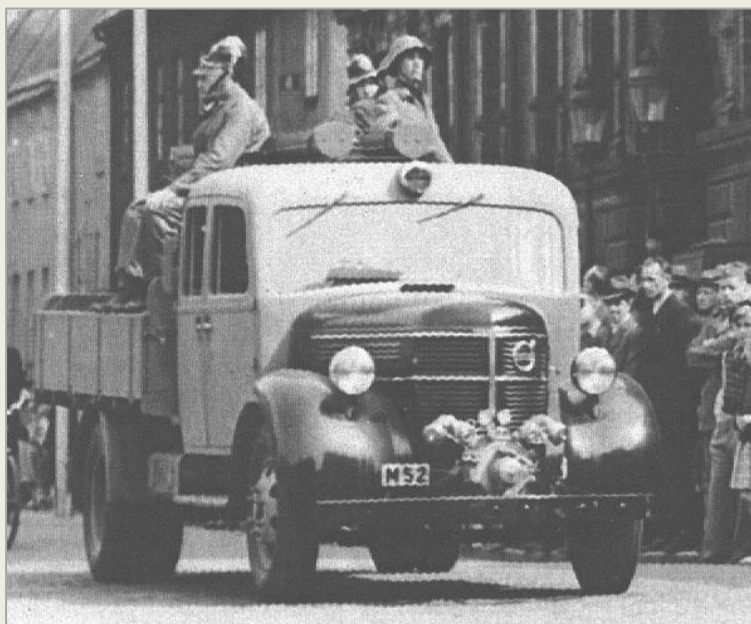
Den tredje av fyra bilmotorsprutor på Volvo LV127-chassin från 1940 var denna bil 19 M52. Konceptet var enkelt, en minimal dubbelhytt och avkortat lastflak, frontpump och avlyftbar vattentank på flaket, där även slangmateriel och armaturer var placerade. På en ställning låg bland annat sugslangar. Ett kapell spändes över flaket.

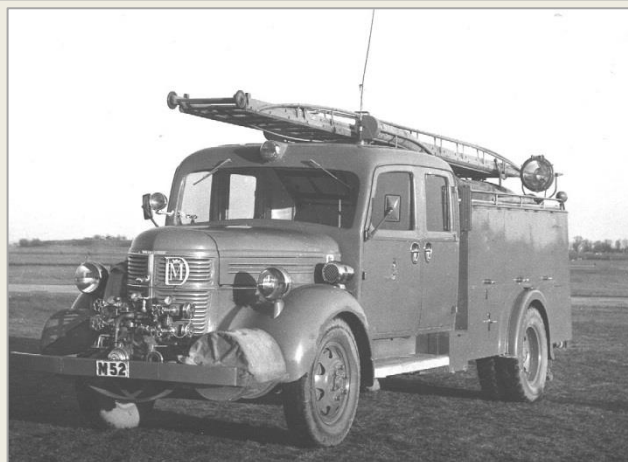
Till vänster.

M52 byggdes om i slutet av 40-talet. Flaket ersattes av ett materielskåp med inbyggd vattentank (800 liter) och skumvätsketank (200 liter). Dessutom installerades kolsyresnöbehållare med två spiralslangar kopplade till snörör. Hytten förlängdes efter något år, dels mellan fram- och bak-dörrarna och dels efter bakdörrarna, för att få bättre utrymme för personalen.

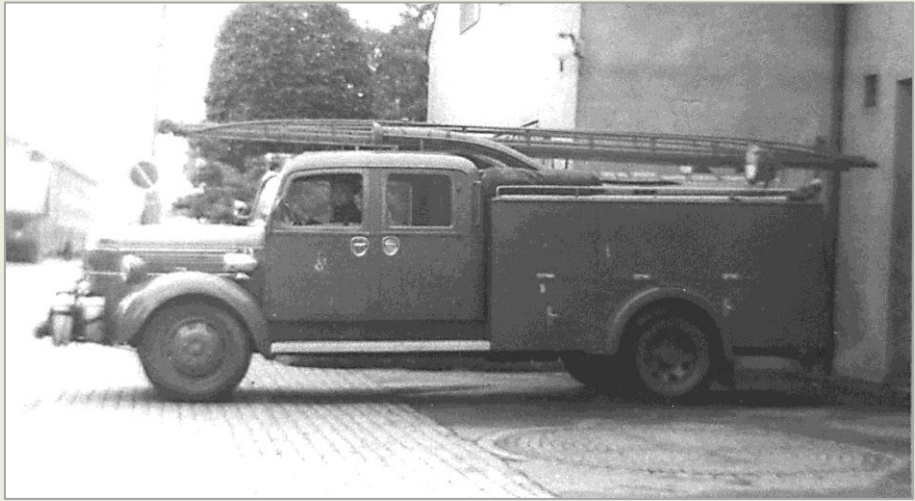
Bilden längst ned visar bil 13 med hytt i första utförandet och flaket ersatt av ett materielskåp. Förlängningen av hytten innebar att skåpet fick flyttas ca 200 mm bakåt.
