Fakta – Depåbil

1999 anskaffades en särskild depåbil för personalen, att använda vid större och speciella händelser. Det blev en medelstor lastbil med skåp som inrättats med förråd, en mindre verkstad och rastutrymme/pentry. Chassit blev en Iveco Eurocargo och Fellwings stod för byggnationen. Bilen tillfördes Räddningsvärdet och placerades på station Öster som bil 158.

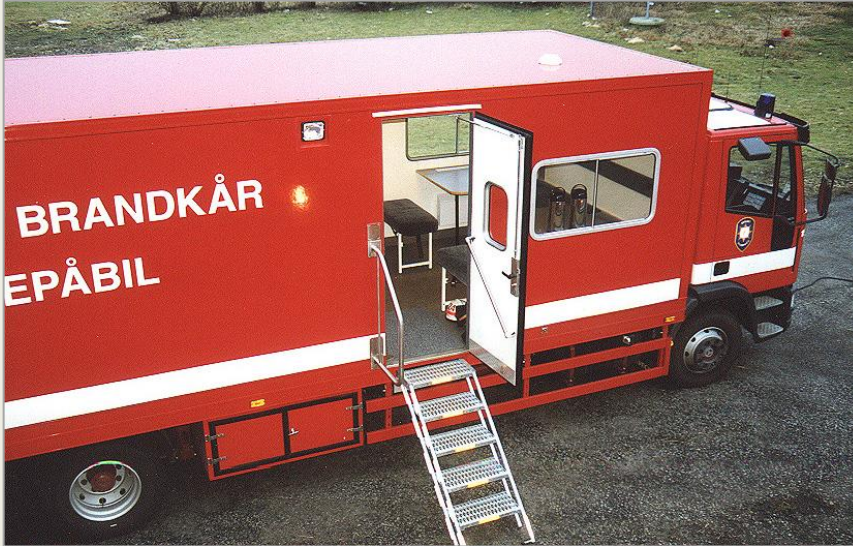
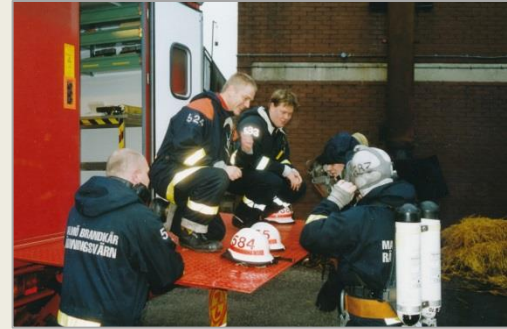
Tv. Bil 158 sedd från sidan och ovan, "servicebordet" i form av bavgavelliften.

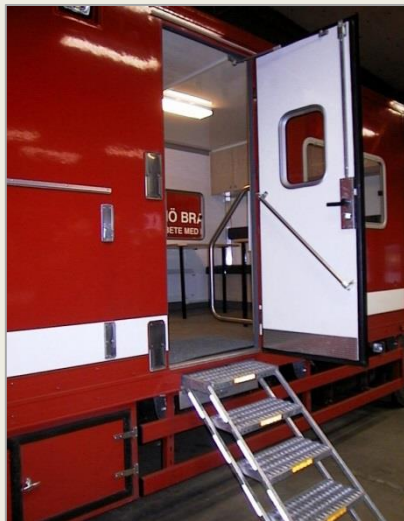
I skåpets främre del finns rastplats och pentry. Egen ingång underlättar för dem som bara ska vi-la eller ta sig en kopp el-ler kanske värma en mat-bit.

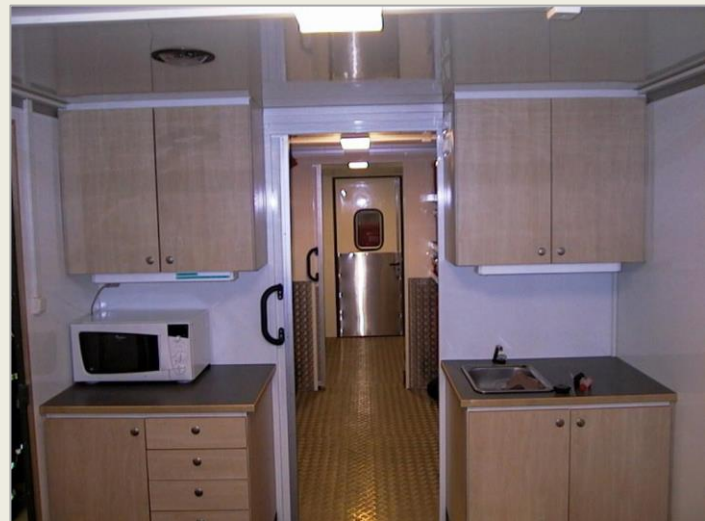
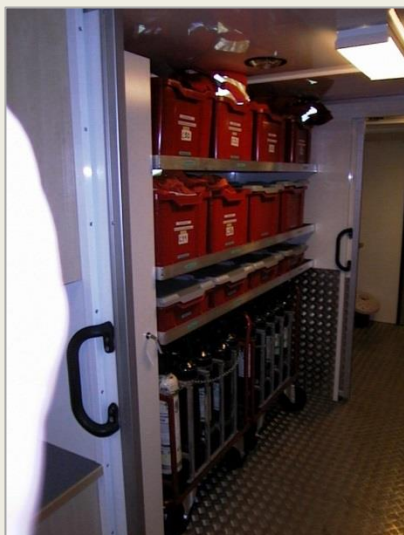
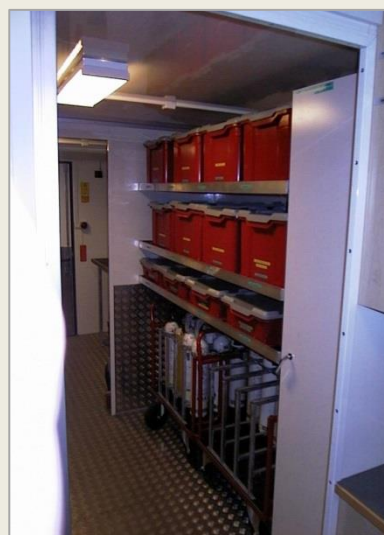
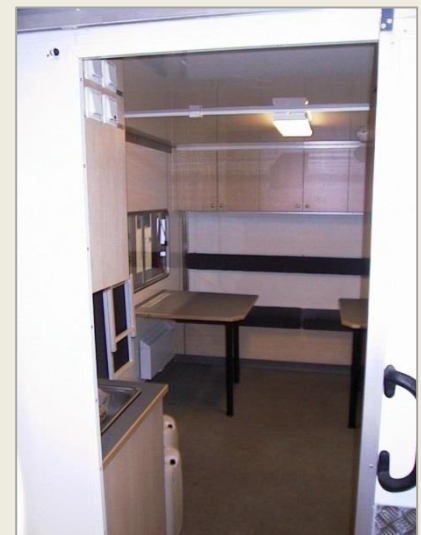
Nedan. Midskepps finns materieförråd med klädespersedlar och luftpaket. Utrymmet är genomgående.

I bakre utrymmet finns en mindre verkstad för service och småreparationer.

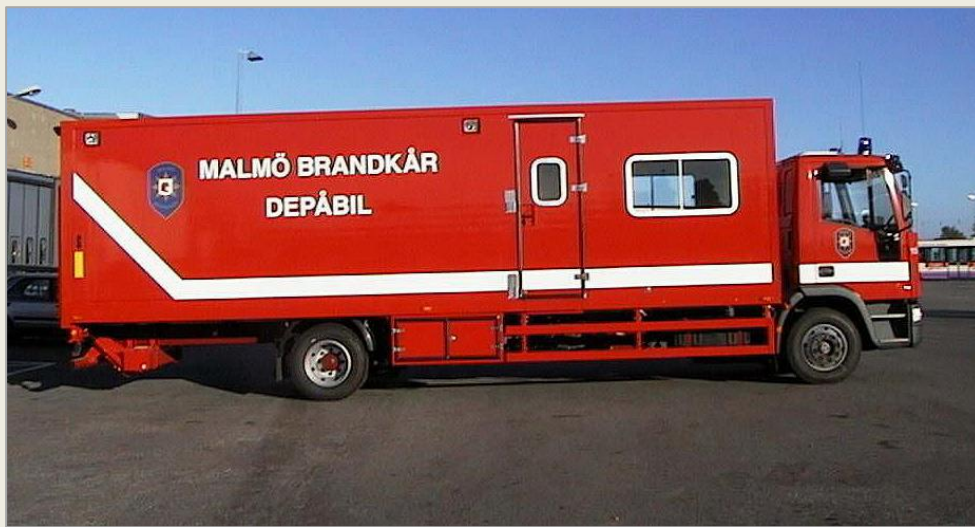
Teknisk data

Fabrikat	Iveco 120E -99
Chassinr	G0002275983
Reg-nr	JAS309
Leverans	1999
Påbyggare	Fellwings
Motor	167 kW
Längd	10250 mm
Bredd	2600 mm
Axelavstånd	5670 mm
