Handkraftspruta att kopplas efter häst

Hästdragen handkraftspruta

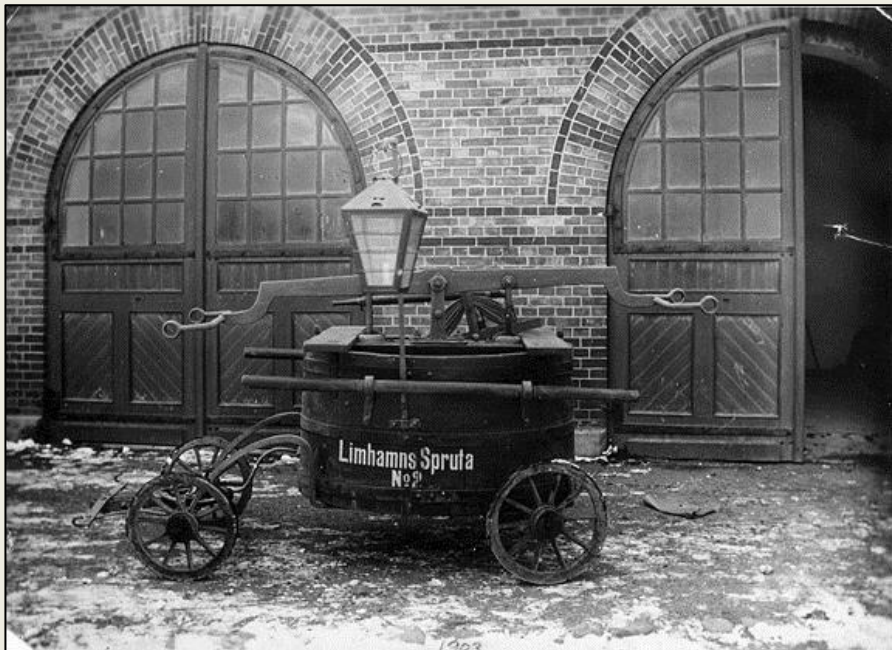
Bilden ovan är tagen 1903 utanför Limhamns nya brandstation från 1901. Den gamla handkraftsprutan ersattes av en ångspruta Ludwigsberg No 7.
Foto ur Limhamns Museiförenings bildarkiv.

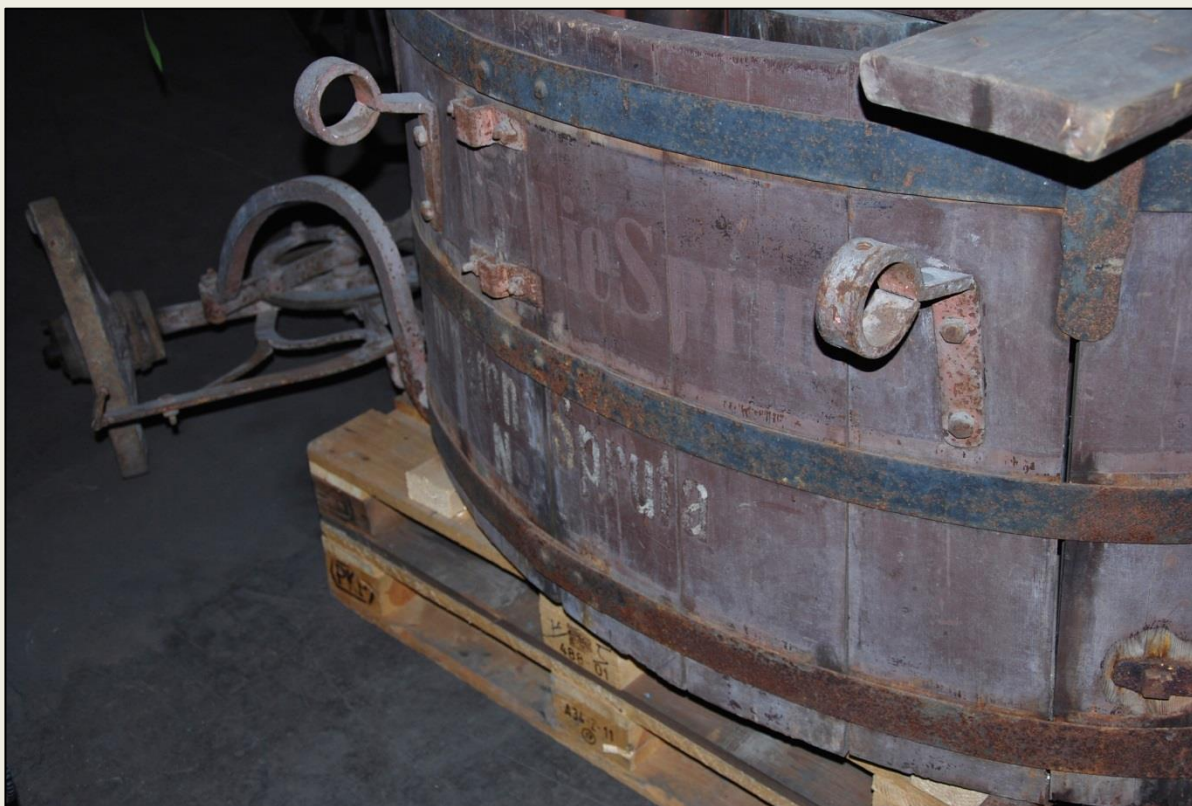
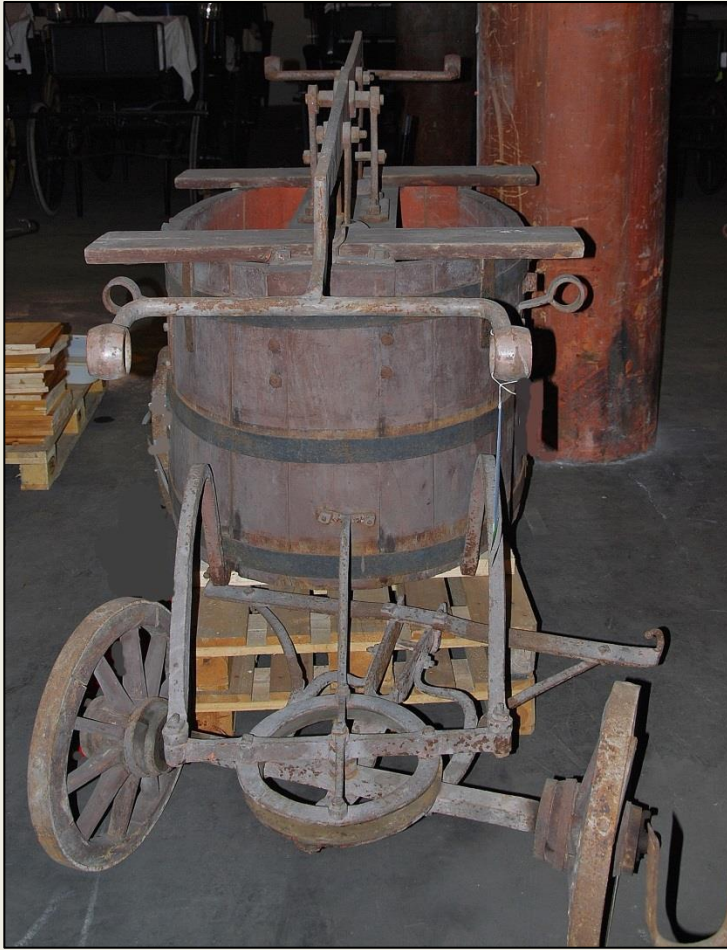
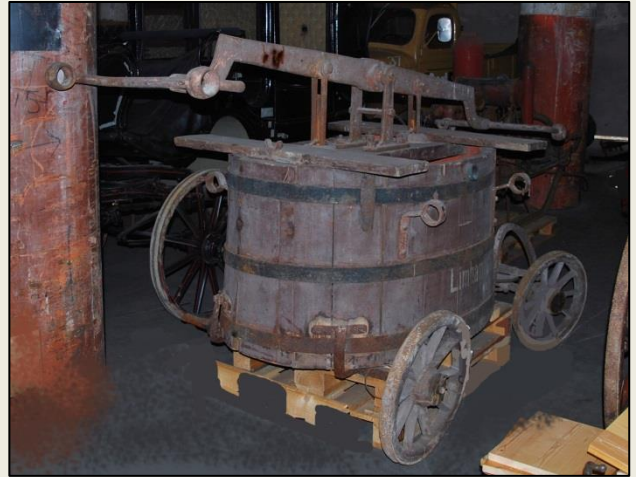
Sprutan är i ganska dåligt skick. Ett saknat bakhjul gör att den förvaras upplagd på lastpallar. Konstruktionen förefaller ganska vek. Karet verkar kunna rymma ca 200 liter.

Den aktuella sprutan finns i Malmö Museers magasin och är ganska sliten. Det saknas bland annat ett hjul baktill. På tråkaret kan man skönja texten Hyllie Spruta på ena sidan och Limhamns Spruta No 2 på båda sidorna.
Färgbilderna nedan och på nästa sida togs av Lars-Owe Göthe 2013-04-22.

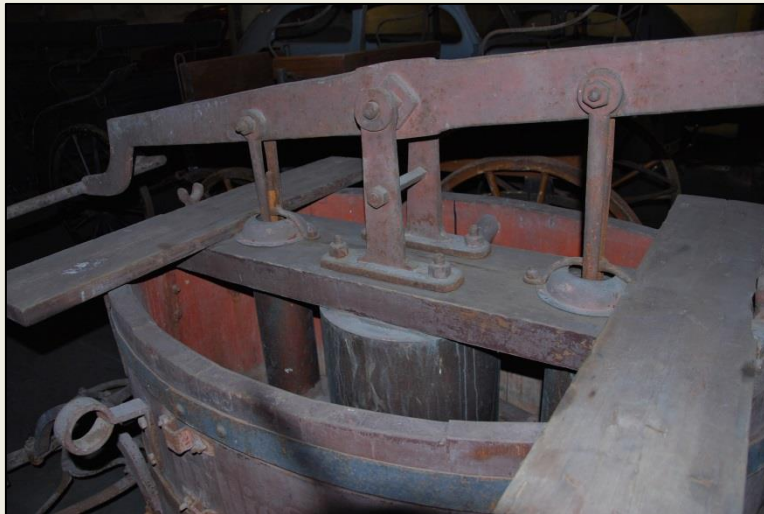
Här kan man se pumpens vattenintag i form av en hålsil som förhindrade större föroreningar att komma in i pumpen.

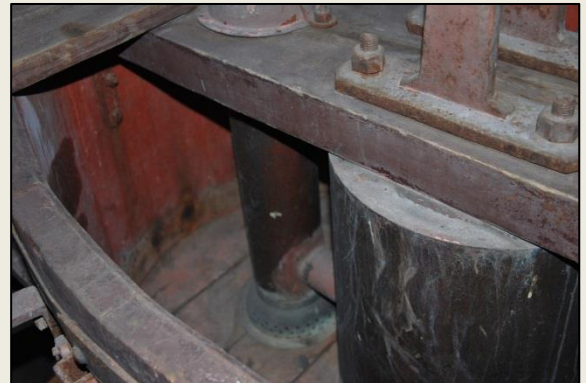
Vattenkar i trä med pumputrustning. Pumpen var inte självsugande varför karet fick fyllas med vatten från ämbar och vattentunnor. Fyllda vattentunnor låg på rad i spruthuset, längs ena väggen.
